# LÍNEA 12

REHABILITACIÓN, REFORZAMIENTO  
Y PUESTA EN SERVICIO

2 DE JUNIO 2022

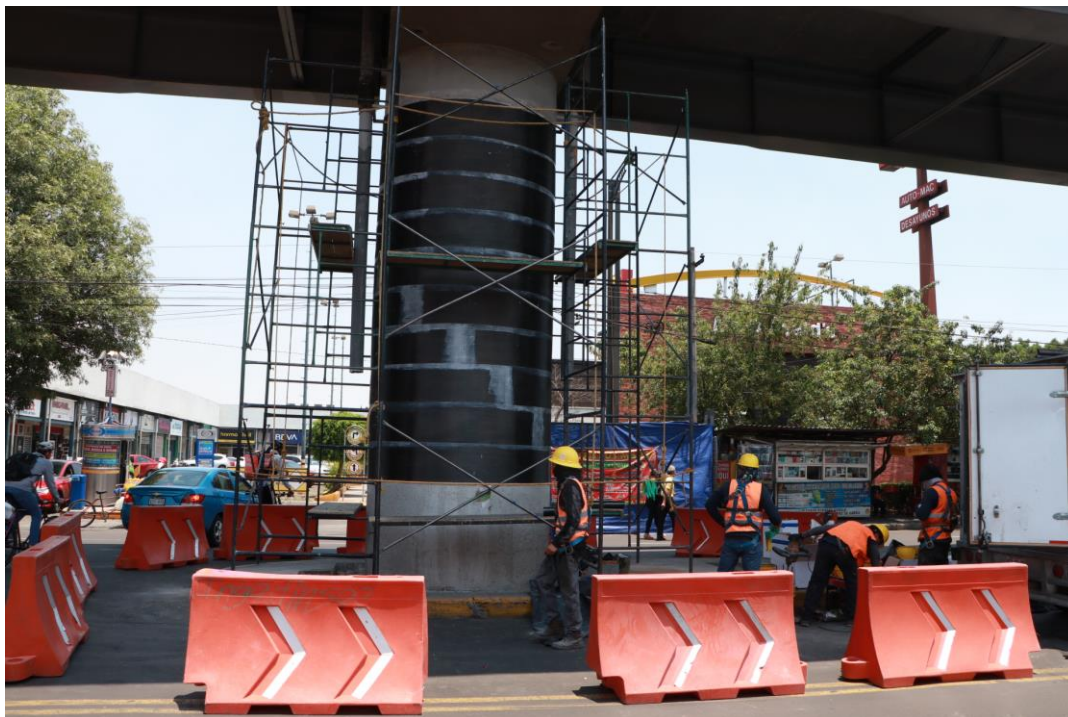
## REFORZAMIENTO DE COLUMNAS

Encamisado de fibra de carbono permite aumentar la capacidad de carga.

Se han reforzado **138 de 152** columnas.

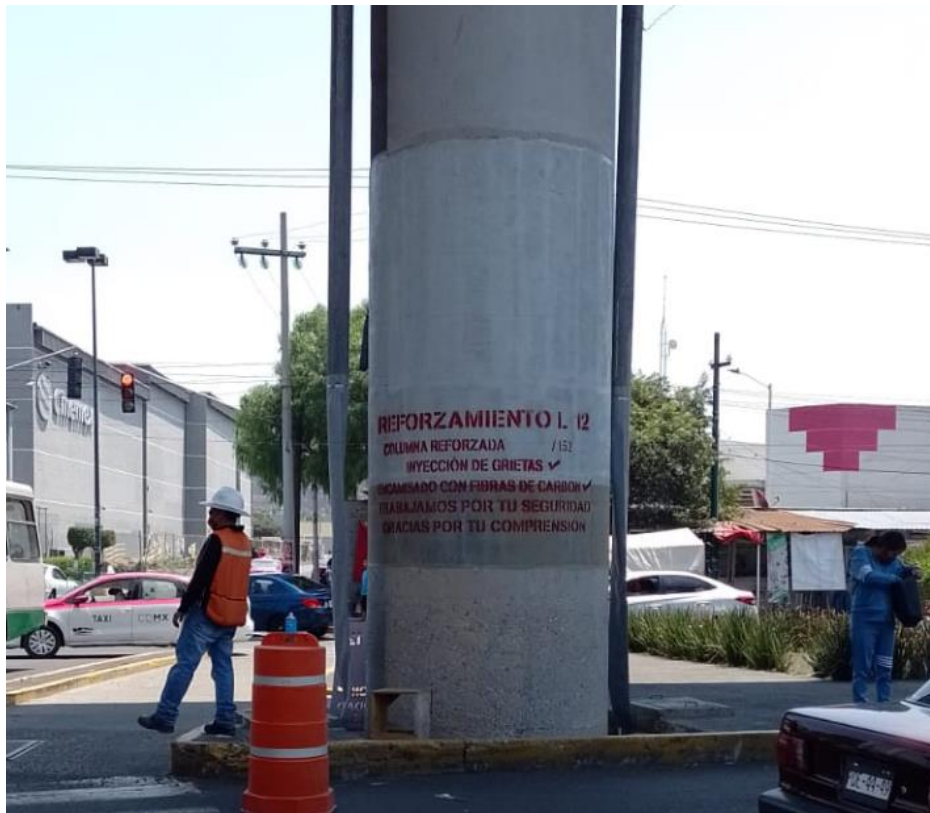
## CONTROL DE REGISTRO DE COLUMNAS

- Cada columna intervenida se identifica con un rótulo provisional para un sistema de control de registro

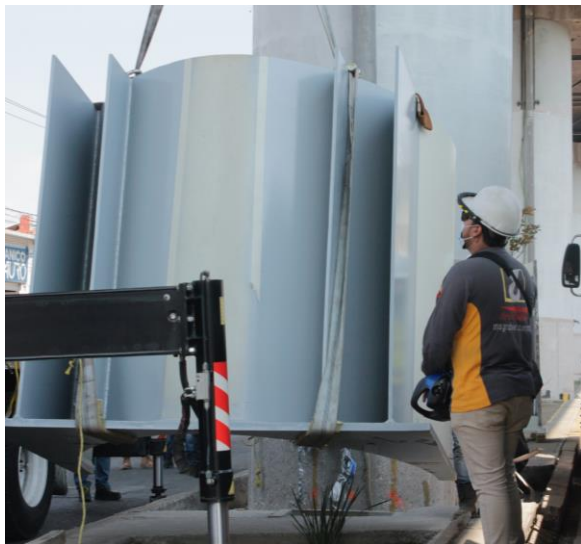
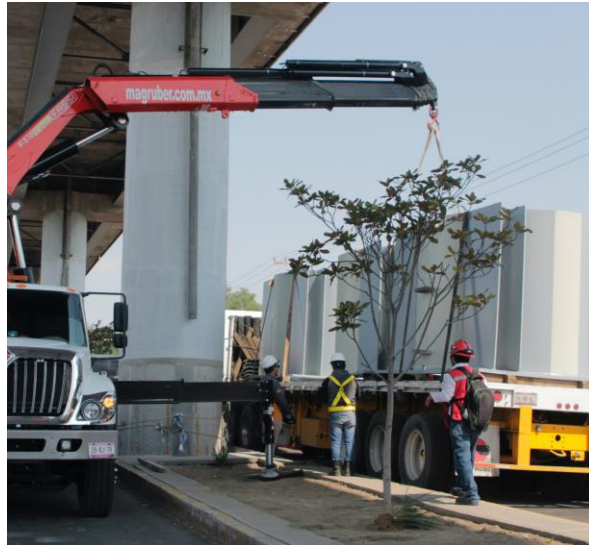
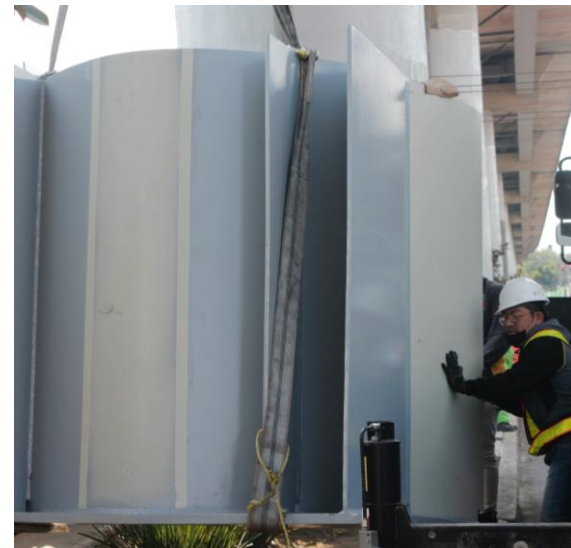
## ENCAMISADOS METÁLICOS EN OBRA

**27 encamisados** en el tramo Nopalera –Olivos.

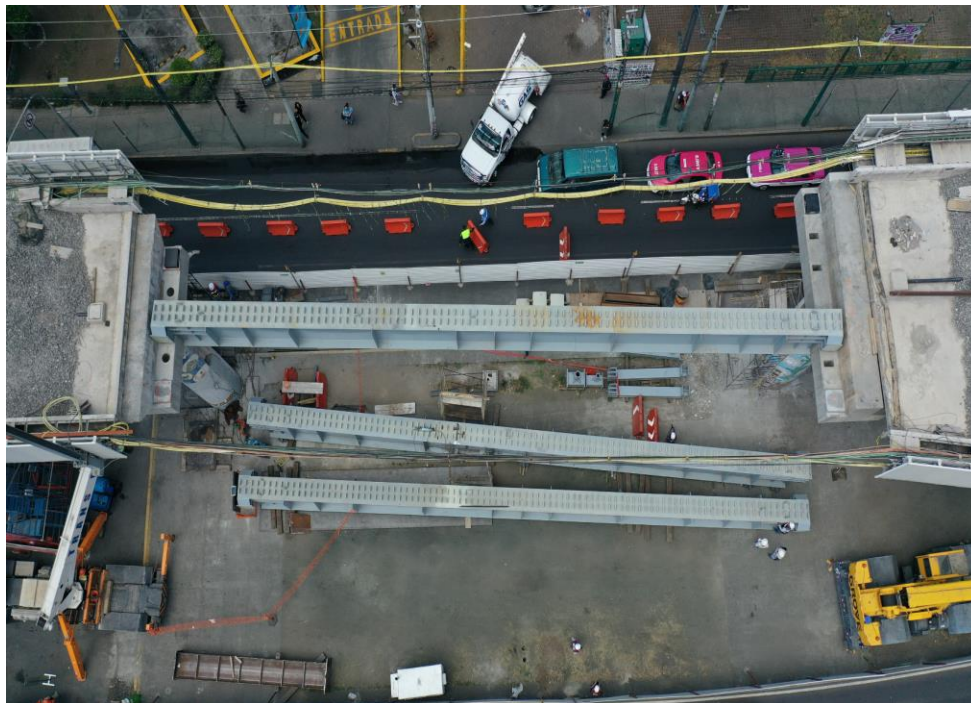
# RECONSTRUCCIÓN CLARO ZONA CERO

**La fabricación de estructura metálica se encuentra al 98%.**

Traslado y montaje de traveses metálicos.

Fabricación y colocación de losas de concreto.

Colado de firme de compresión.

Balasto, durmientes, aparatos de vía, catenaria, obra electromecánica en general.

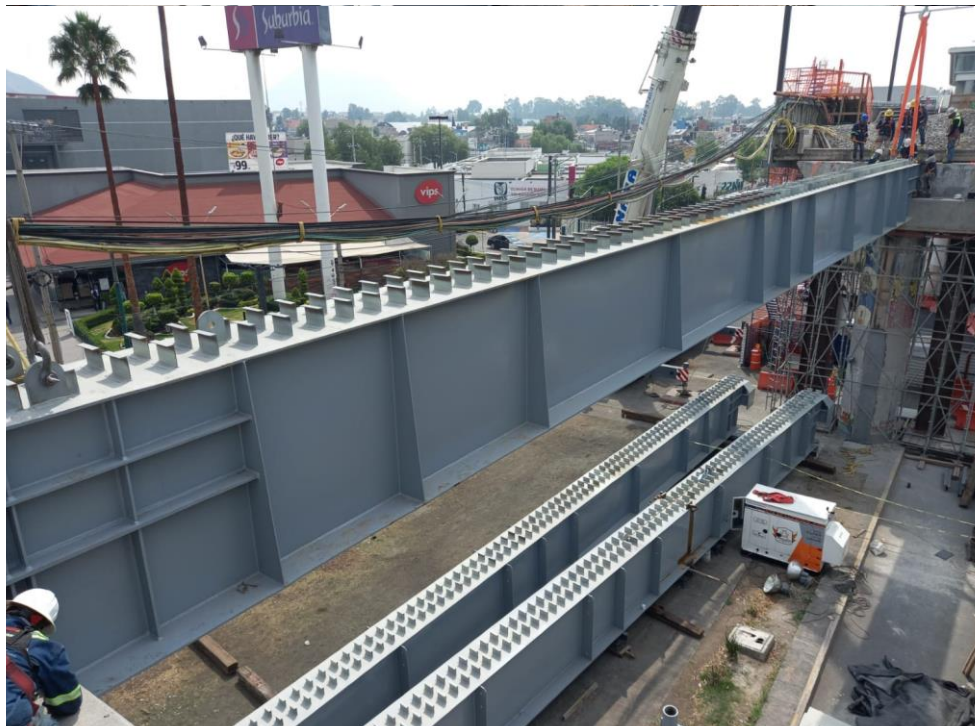
## ESTRUCTURA METÁLICA ZONA CERO

- Arribo a sitio de tres traveses TM-3 sección 1 y sección 2.
- Alineamientos de traveses y conformado de juntas.
- Montaje preliminar de una travesa.
- Colocación de neoprenos.

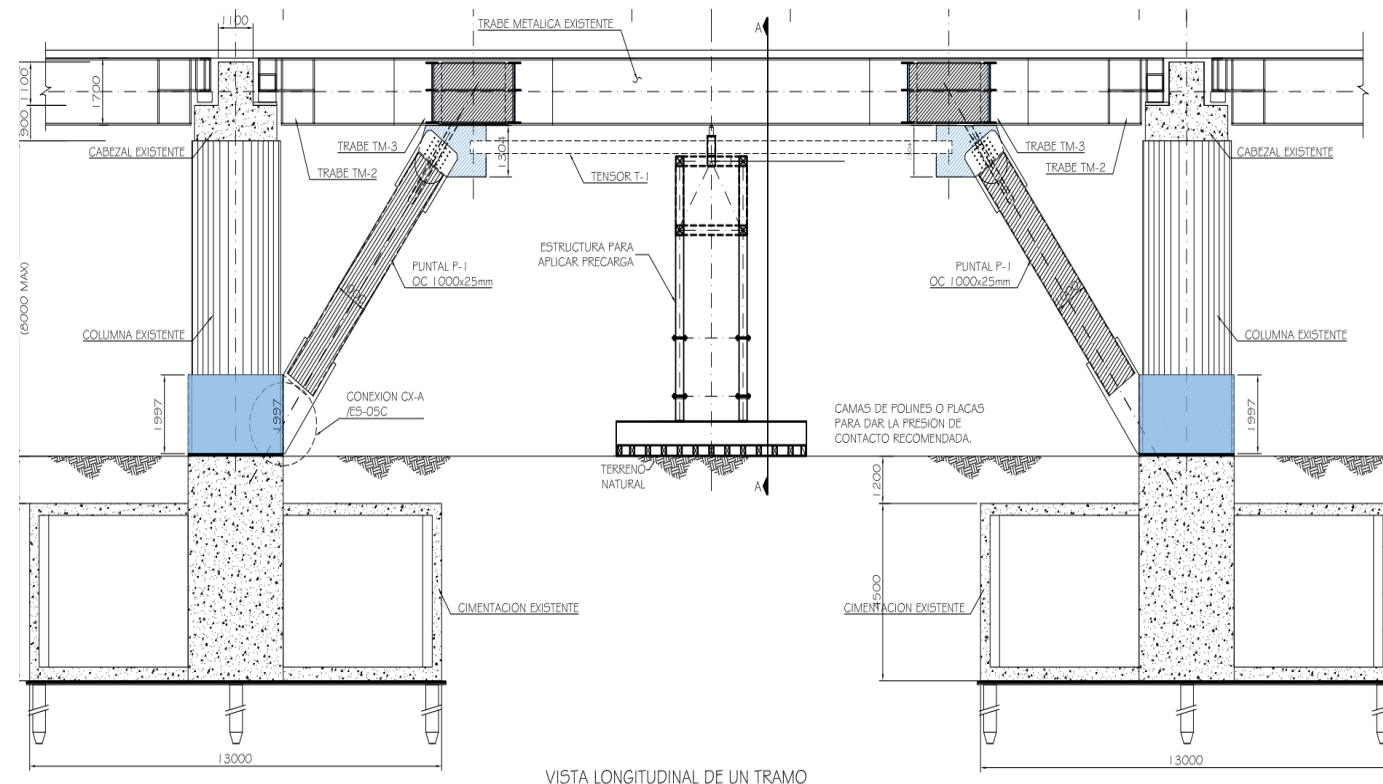
### APLICACIÓN DE PRECARGA

- La precarga se realiza en el centro del claro
- Se instala un gato hidráulico en cada trabe para trabajar de **manera simultánea**
