# LÍNEA 12

REHABILITACIÓN, REFORZAMIENTO  
Y PUESTA EN SERVICIO

2 DE JUNIO 2022

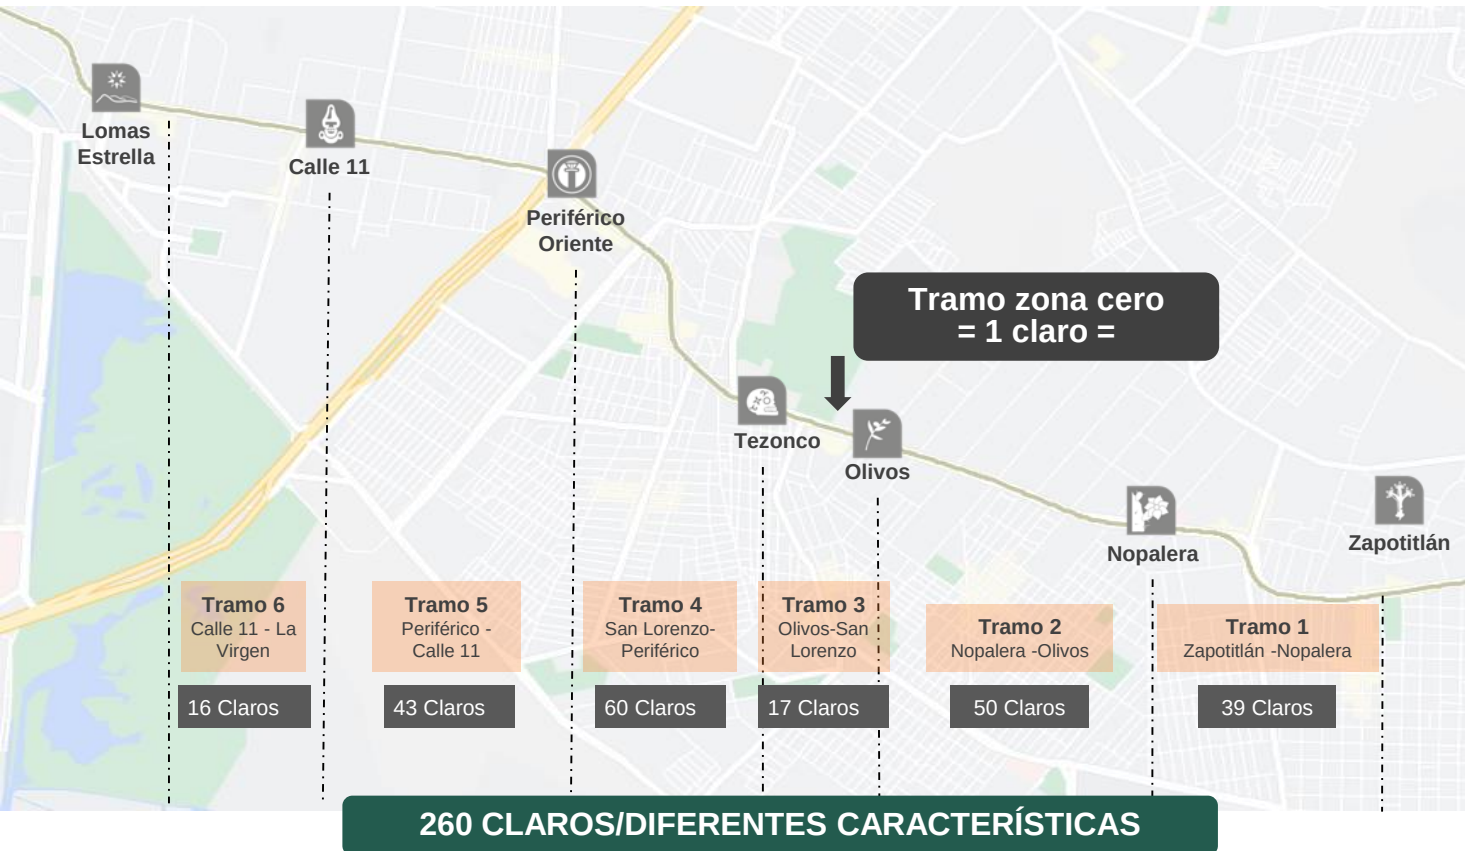
## CARACTERÍSTICAS DE LA ESTRUCTURA METÁLICA (6.7 KM)

- 258 claros (puntales para reforzamiento).
- Claro zona cero.
- Claro simétrico.
- Se trabaja en 31 claros simultáneamente.
  - Tramo 2 – 27 claros
  - Tramo 3 – 3 claros
  - Tramo 5 – 1 claro
- Se han reforzado 138 de 152 columnas.
